European Central Bank
Sonnemannstr. 20
60314 Frankfurt

Bericht über die Prüfung der Sicherheitsstromversorgung

Art der Prüfung: Wiederkehrende Prüfung

Prüfdatum: 03.02.2018

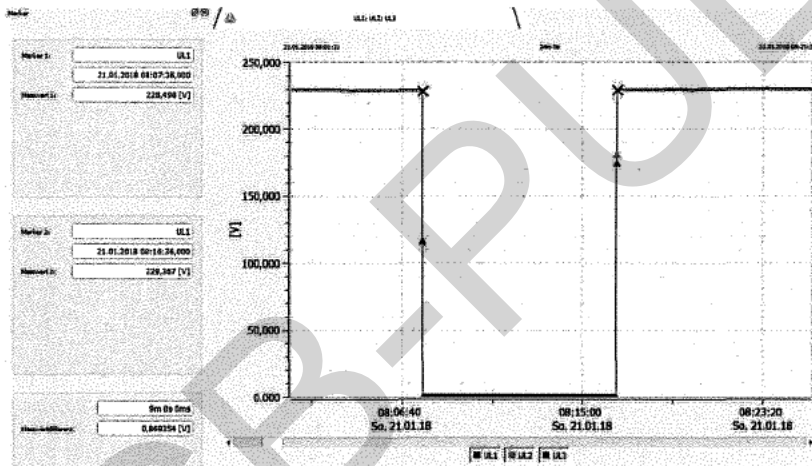
11.2 Spannung an der [REDACTED] (Test 1)

Test 1, Spannung der Außenleiter bei Ausfall der [REDACTED] (AV), aufgezeichnet in der [REDACTED] (keine Versorgung der Station)

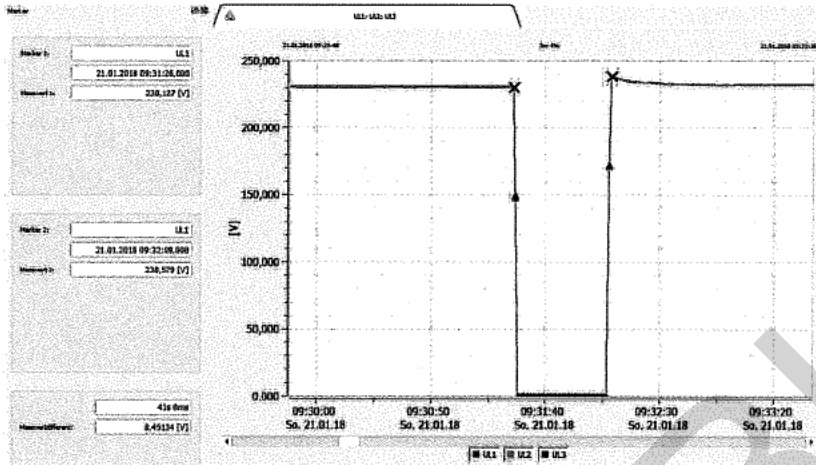
11.3 Spannung an der [REDACTED] (Test 3)

Test 3, Spannung der Außenleiter bei Störung der Längstrennung [REDACTED] (SV) aufgezeichnet in der [REDACTED] (von der Störung betroffene Station)

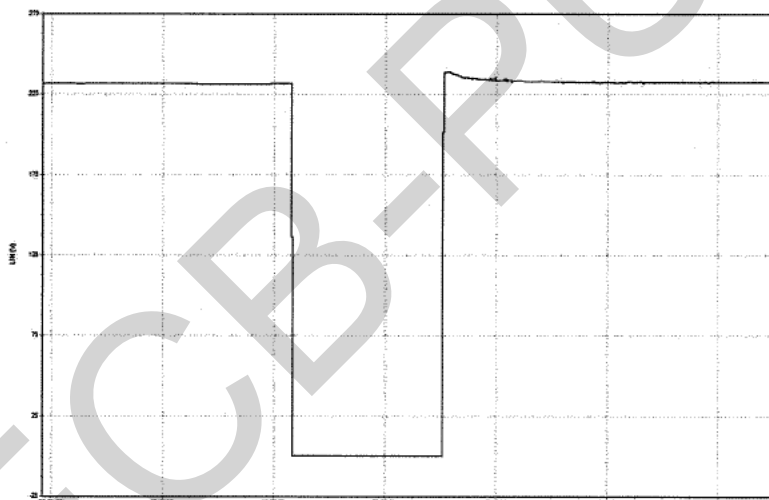
11.4 Spannung an der [REDACTED] (Test 3)

Test 3, Spannung der Außenleiter bei Störung der Längstrennung [REDACTED] (SV) aufgezeichnet in [REDACTED] (von der Störung nicht betroffene Station)

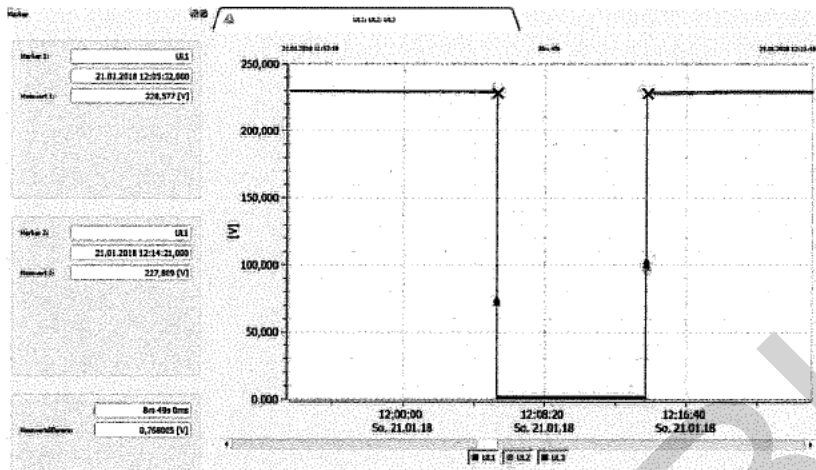
11.5 Spannung an der [REDACTED] (Test 4)

Test 4, Spannung der Außenleiter aufgezeichnet in der [REDACTED]
(1. fehlgeschlagene Umschaltung bei Ausfall [REDACTED])

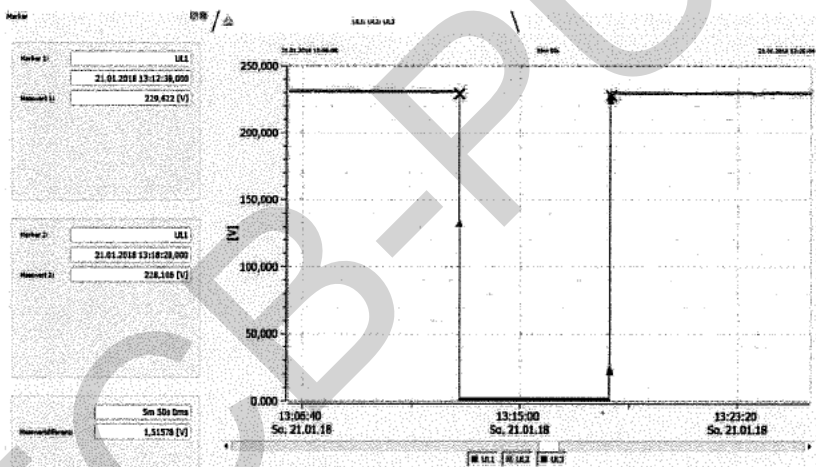
11.6 Spannung an der [REDACTED] (Test 4)

Test 4, Spannung der Außenleiter aufgezeichnet in der [REDACTED]
(2. fehlgeschlagene Umschaltung bei Ausfall [REDACTED])

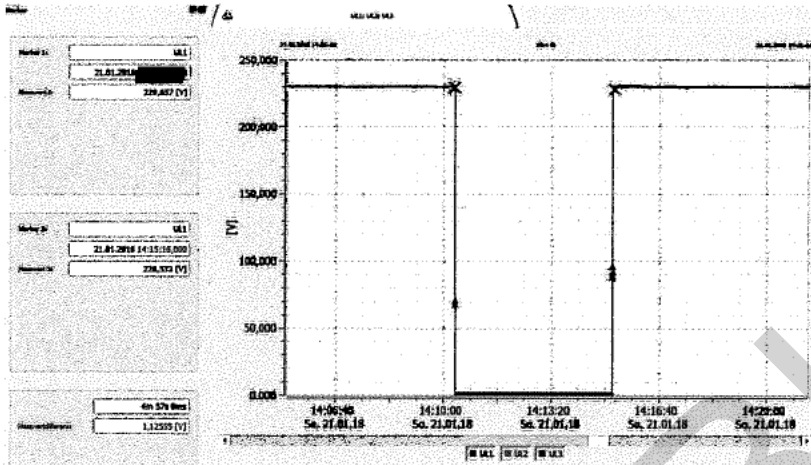
11.7 Spannung an der [REDACTED] (Test 4)

Test 4, Spannung der Außenleiter aufgezeichnet in der [REDACTED]
(3. fehlgeschlagene Umschaltung bei Ausfall [REDACTED])

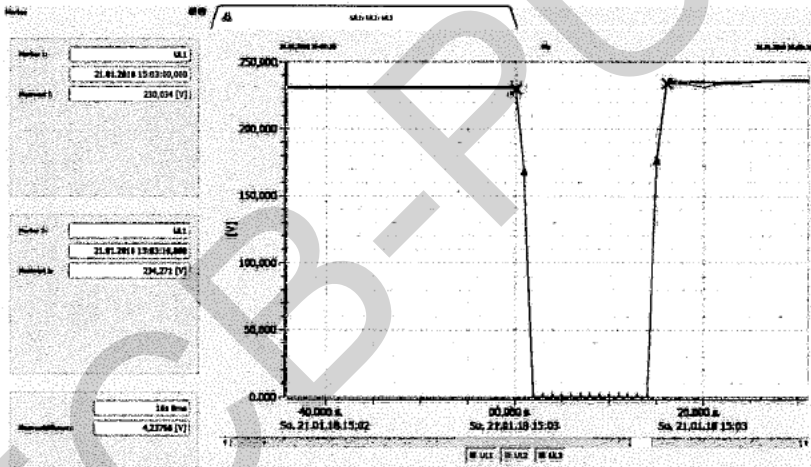
11.8 Spannung an der [REDACTED] (Umschaltung [REDACTED])

Test 4, Spannung der Außenleiter aufgezeichnet in der [REDACTED]
(erfolgreiche Umschaltung [REDACTED])

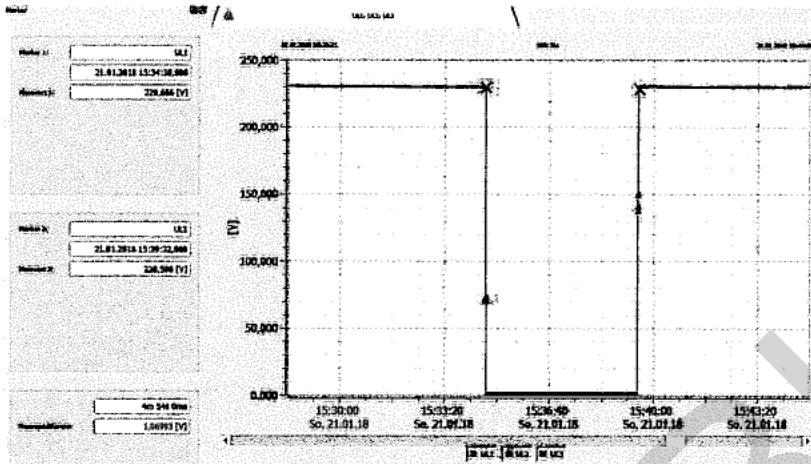
11.9 Spannung an der [REDACTED] (Test 4)

Test 4, Spannung der Außenleiter aufgezeichnet in der [REDACTED] (4. fehlgeschlagene Umschaltung bei Ausfall [REDACTED])

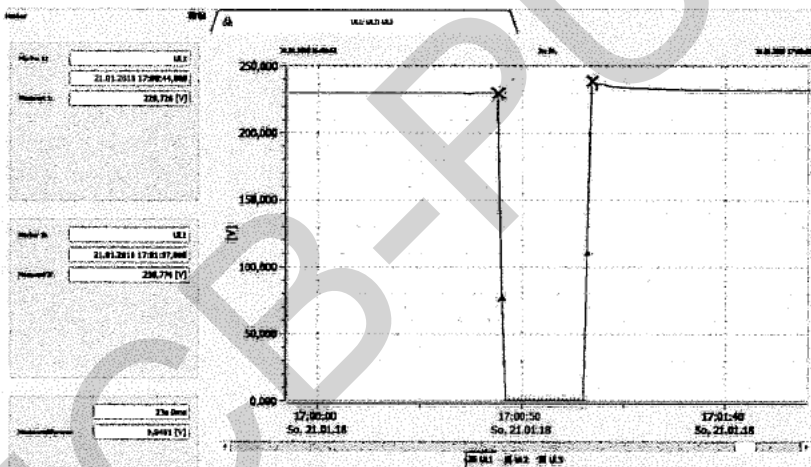
11.10 Spannung an der [REDACTED] (Test 4)

Test 4, Spannung der Außenleiter aufgezeichnet in der [REDACTED] (Umschaltung bei Ausfall [REDACTED] mit einer Unterbrechungszeit von 23 Sekunden)

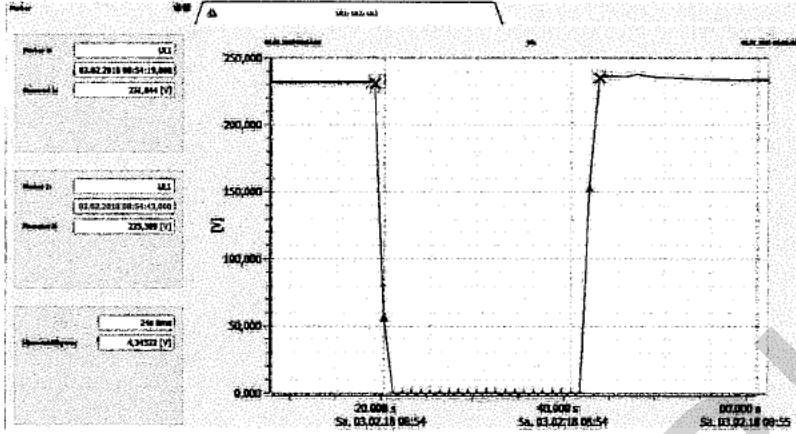
12.2 Spannung an der [REDACTED] (Test 1)

Test 1, Spannung der Außenleiter aufgezeichnet in der [REDACTED] (Umschaltung bei Ausfall [REDACTED] mit einer Unterbrechungszeit von 24 Sekunden)

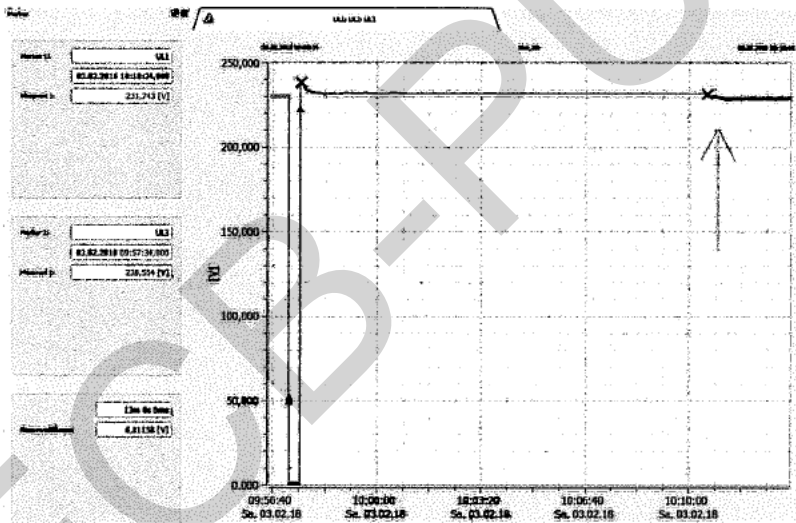
12.3 Spannung an der [REDACTED] (Test 2)

Test 2, Spannung der Außenleiter [REDACTED] (SV) (Umschaltung bei Ausfall [REDACTED] auf NEA und Rückschaltung ca. 10.10 Uhr mit gestörter Längstrennung in der [REDACTED] SV)

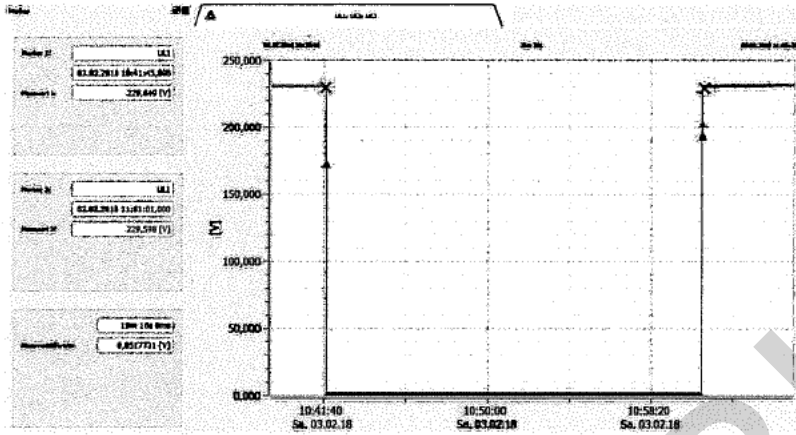
12.4 Spannung an der [REDACTED] (Test 3)

Test 3, Spannung der Außenleiter [REDACTED] (SV)
(erfolgreiche Abbruchbedingung der Schrittkette 2, Black-Out der Liegenschaft für ca. 20 Minuten)
