TÜV Rheinland Industrie Service GmbH
Hahnstr. 70 · 60528 Frankfurt

European Central Bank
Sonnemannstr. 20
60314 Frankfurt

Bericht über die Prüfung der Sicherheitsstromversorgung

Art der Prüfung: Nachprüfung **Prüfdatum:** 29.08.2023

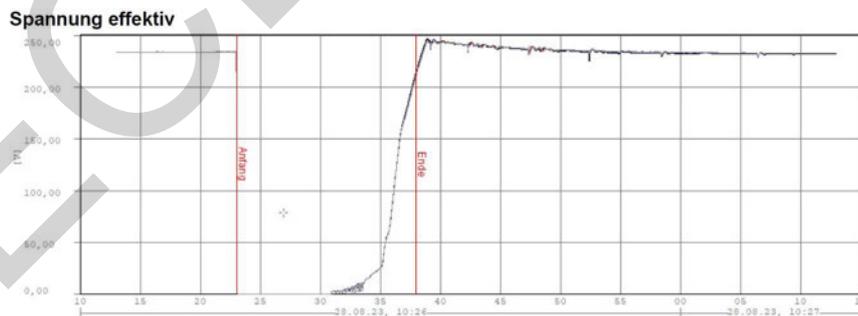
12.2 Spannung an der [REDACTED] (Test 3)

Test 3, Spannung der Außenleiter aufgezeichnet in der [REDACTED] (informativ)

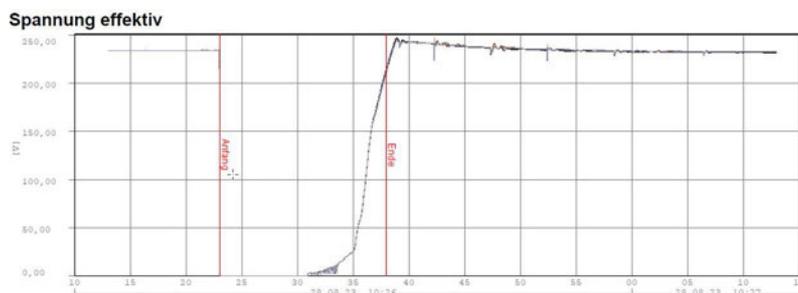
12.3 Spannung an der [REDACTED] (Test 3)

Test 3, Spannung der Außenleiter aufgezeichnet in der [REDACTED] (informativ)

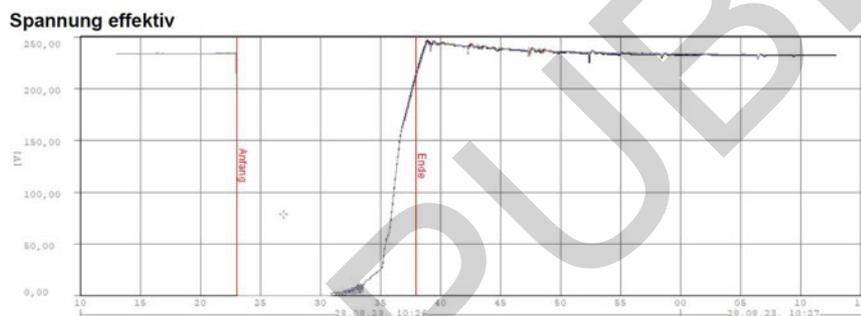
12.4 Spannung an der [REDACTED] (Test 3)

Test 3, Spannung der Außenleiter aufgezeichnet in der [REDACTED] (informativ)

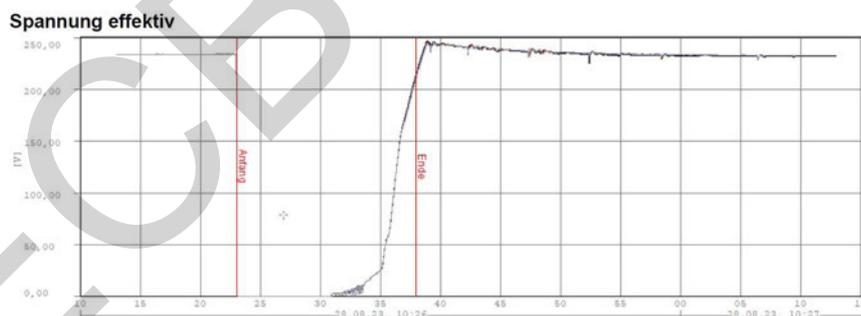
12.5 Spannung an der [REDACTED] (Test 3)

Test 3, Spannung der Außenleiter aufgezeichnet in der [REDACTED] (informativ)

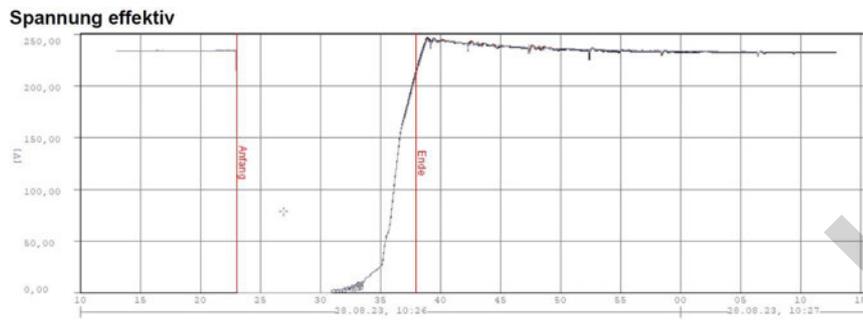
12.6 Spannung an der [REDACTED] (Test 3)

Test 3, Spannung der Außenleiter aufgezeichnet in der [REDACTED] (informativ)
