European Central Bank
Sonnemannstr. 20
60314 Frankfurt

Bericht über die Prüfung der Sicherheitsstromversorgung

Nr.: 2524210626

Art der Prüfung: Wiederkehrende Prüfung **Prüfdatum:** 17.11.2020
Prüfgrundlagen: Verordnung über die Prüfung technischer Anlagen und Einrichtungen in Gebäuden (TPrüfVO)
Angaben zur Anlage: [REDACTED]
Anlagenbeschreibung siehe folgende Seite.

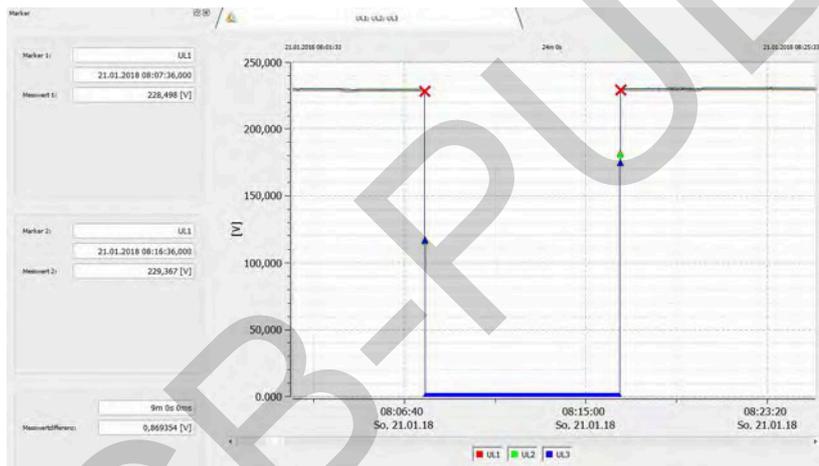
11.2 Spannung an der [redacted] (Test 1)

Test 1, Spannung der Außenleiter bei Ausfall der [redacted] aufgezeichnet in der [redacted] (keine Versorgung der Station)

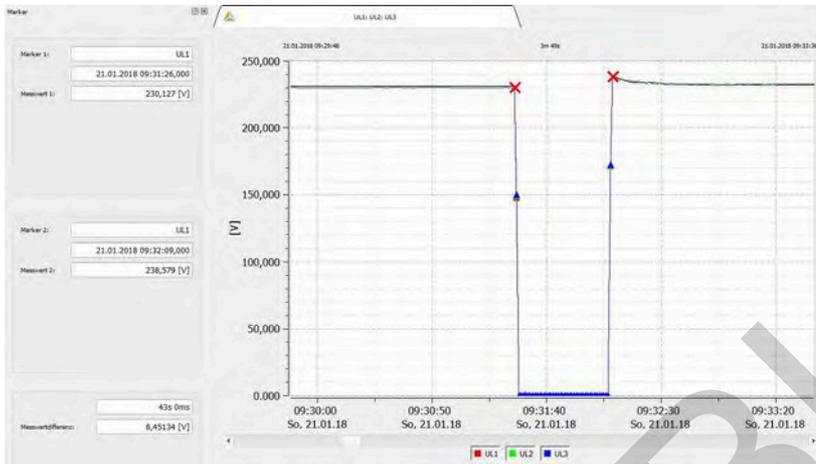
11.3 Spannung an der [REDACTED] (Test 3)

Test 3, Spannung der Außenleiter bei Störung der Längstrennung [REDACTED] ([REDACTED] aufgezeichnet in der [REDACTED] (von der Störung betroffene Station)

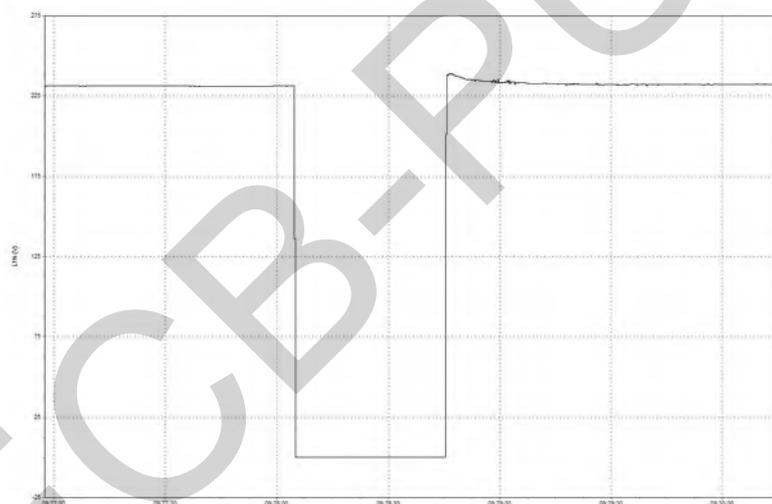
11.4 Spannung an der [REDACTED] (Test 3)

Test 3, Spannung der Außenleiter bei Störung der Längstrennung [REDACTED] ([REDACTED] aufgezeichnet in der [REDACTED] (von der Störung nicht betroffene Station)

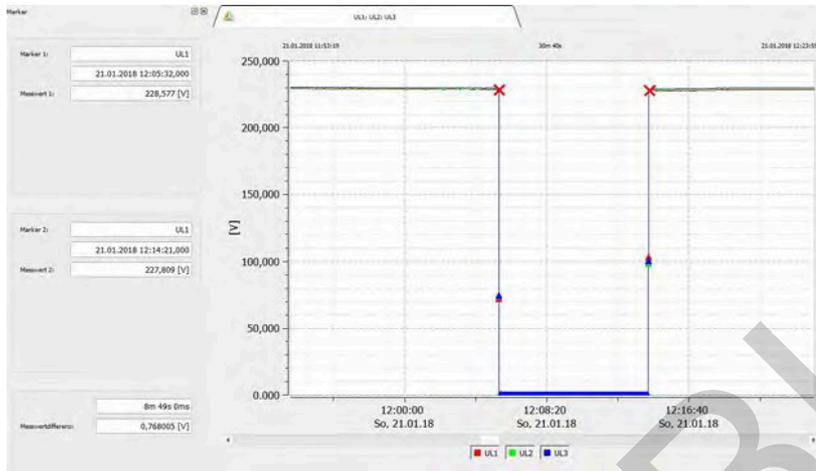
11.5 Spannung an der [REDACTED] (Test 4)

Test 4, Spannung der Außenleiter aufgezeichnet in der [REDACTED] (1. fehlgeschlagene Umschaltung bei Ausfall [REDACTED] und [REDACTED])

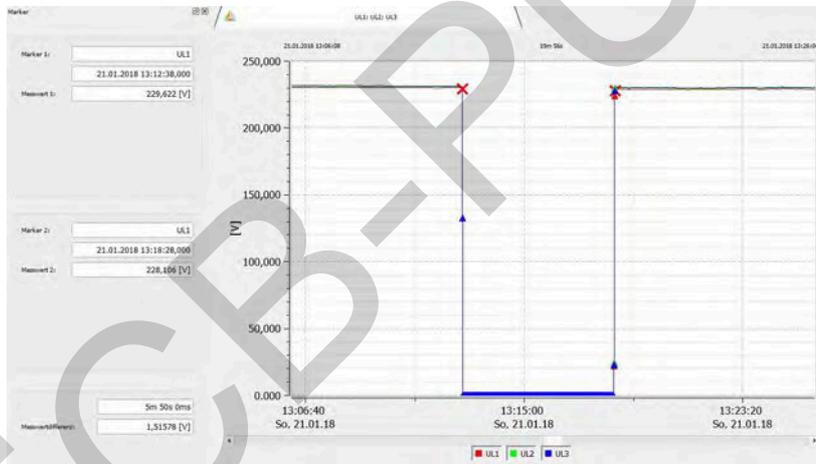
11.6 Spannung an der [REDACTED] (Test 4)

Test 4, Spannung der Außenleiter aufgezeichnet in der [REDACTED] (2. fehlgeschlagene Umschaltung bei Ausfall [REDACTED] und [REDACTED])

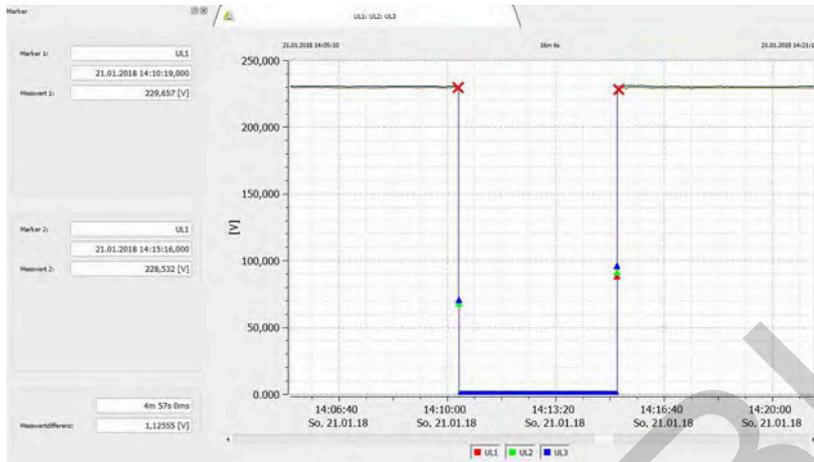
11.7 Spannung an der [REDACTED] (Test 4)

Test 4, Spannung der Außenleiter aufgezeichnet in der [REDACTED] (3. fehlgeschlagene Umschaltung bei Ausfall [REDACTED] und [REDACTED])

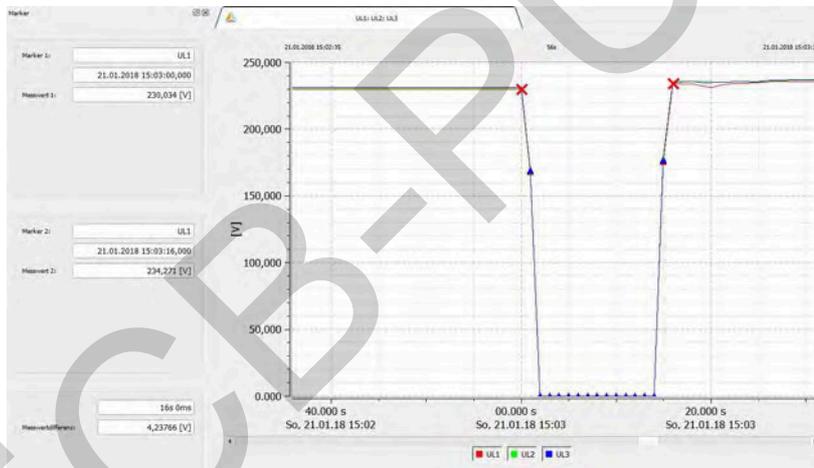
11.8 Spannung an der [REDACTED] (Umschaltung [REDACTED] auf [REDACTED])

Test 4, Spannung der Außenleiter aufgezeichnet in der [REDACTED] (erfolgreiche Umschaltung [REDACTED] auf [REDACTED])

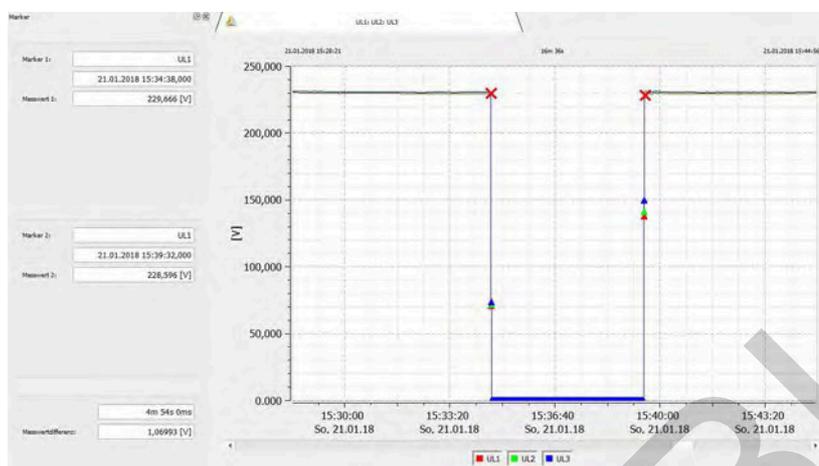
11.9 Spannung an der [REDACTED] (Test 4)

Test 4, Spannung der Außenleiter aufgezeichnet in der [REDACTED] (4. fehlgeschlagene Umschaltung bei Ausfall [REDACTED] und [REDACTED])

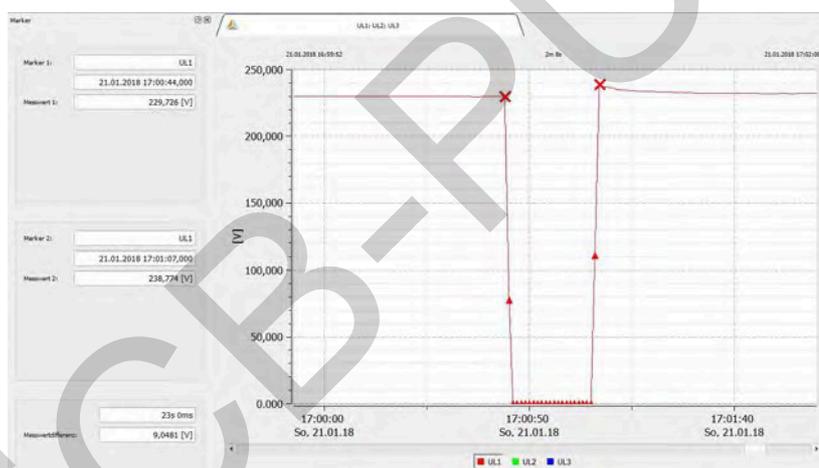
11.10 Spannung an der [REDACTED] (Test 4)

Test 4, Spannung der Außenleiter aufgezeichnet in der [REDACTED] (Umschaltung bei Ausfall [REDACTED] und [REDACTED] mit einer Unterbrechungszeit von 23 Sekunden)

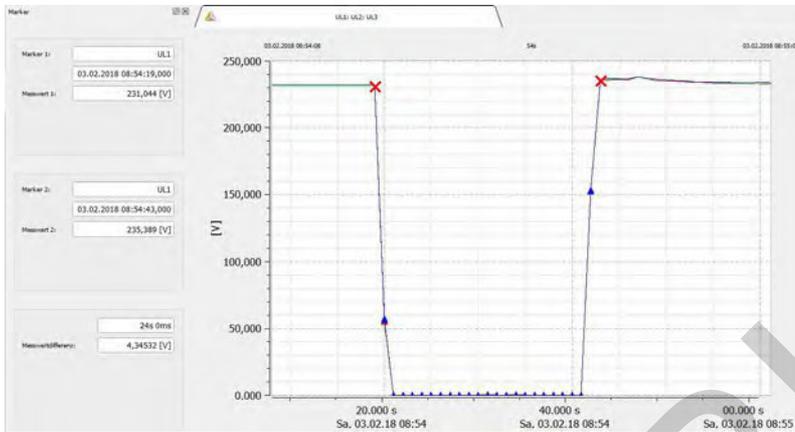
12.2 Spannung an der [REDACTED] (Test 1)

Test 1, Spannung der Außenleiter aufgezeichnet in der [REDACTED] (Umschaltung bei Ausfall [REDACTED] und [REDACTED] mit einer Unterbrechungszeit von 24 Sekunden)

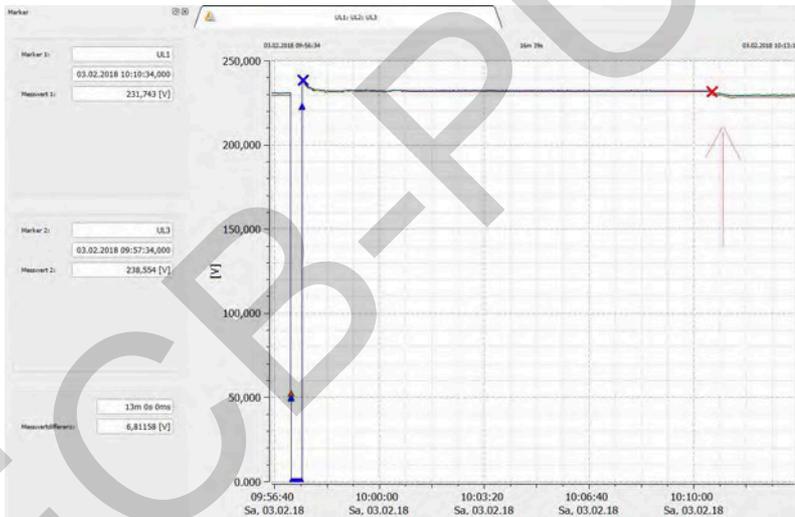
12.3 Spannung an der [REDACTED] (Test 2)

Test 2, Spannung der Außenleiter [REDACTED] (Umschaltung bei Ausfall [REDACTED] auf [REDACTED] und Rückschaltung ca. 10.10 Uhr mit gestörter Längstrennung in der [REDACTED])

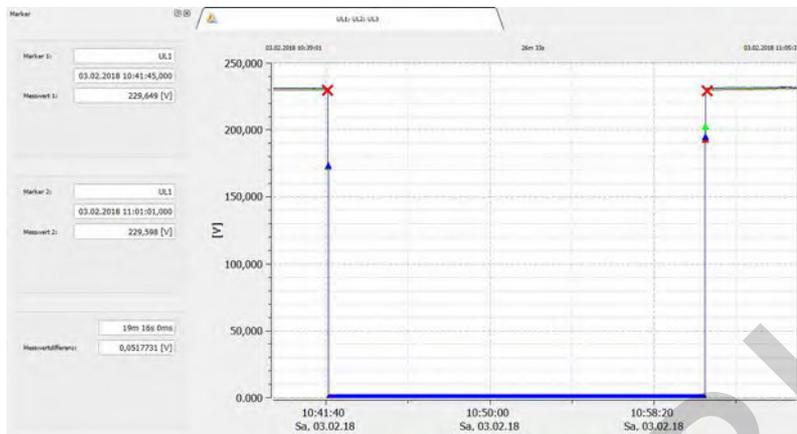
12.4 Spannung an der [REDACTED] (Test 3)

Test 3, Spannung der Außenleiter [REDACTED] (erfolgreiche Abbruchbedingung der [REDACTED] 2, Black-Out der Liegenschaft für ca. 20 Minuten)
