WISAG Gebäudetechnik Hessen
GmbH & Co. KG
Berner Str. 35
60437 FrankfurtEuropean Central Bank
Sonnemannstr. 20
60314 Frankfurt

Bericht über die Prüfung der Sicherheitsstromversorgung

Nr.: 2525131796

Art der Prüfung: Wiederkehrende Prüfung **Prüfdatum:** 29.01.2021

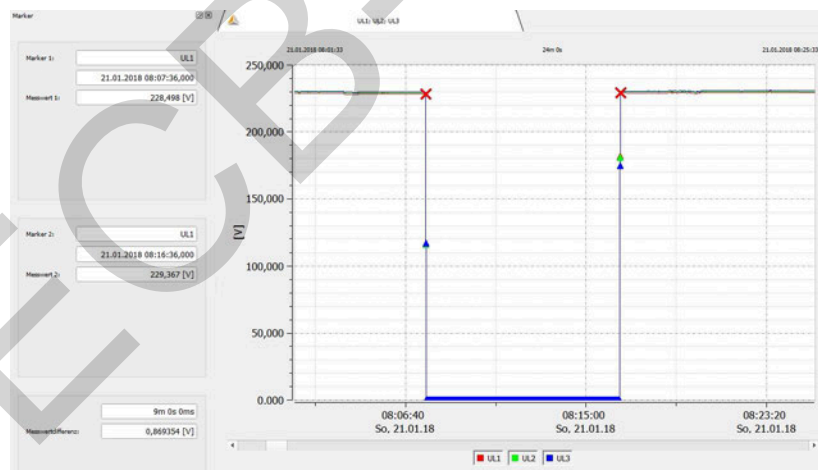
12.2 Spannung an der [REDACTED] (Test 1)

Test 1, Spannung der Außenleiter bei Ausfall der [REDACTED] aufgezeichnet in der [REDACTED] (keine Versorgung der Station)

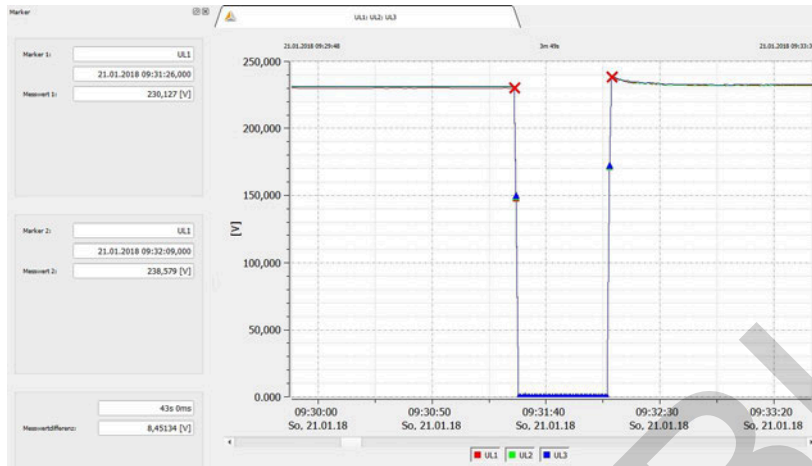
12.3 Spannung an der [REDACTED] (Test 3)

Test 3, Spannung der Außenleiter bei Störung der Längstrennung [REDACTED] ([REDACTED]) auf-
 gezeichnet in der [REDACTED] (von der Störung betroffene Station)

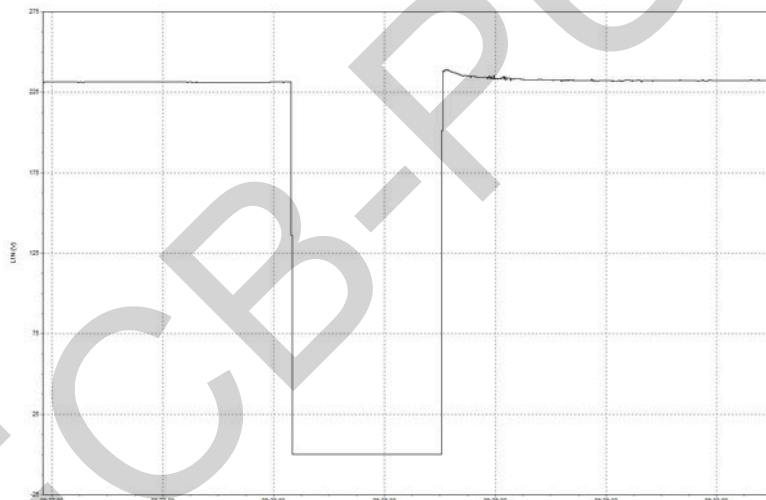
12.4 Spannung an der [REDACTED] (Test 3)

Test 3, Spannung der Außenleiter bei Störung der Längstrennung [REDACTED] ([REDACTED]) auf-
 gezeichnet in der [REDACTED] (von der Störung nicht betroffene Station)

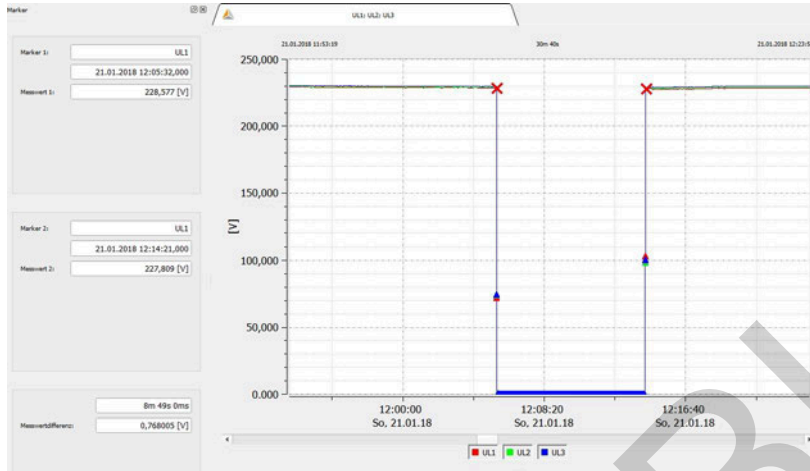
12.5 Spannung an der [REDACTED] (Test 4)

Test 4, Spannung der Außenleiter aufgezeichnet in der [REDACTED]
(1. fehlgeschlagene Umschaltung bei Ausfall [REDACTED] und [REDACTED])

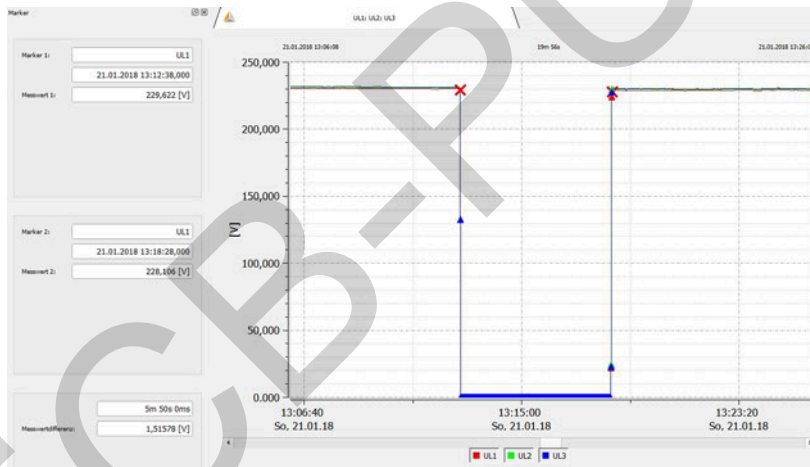
12.6 Spannung an der [REDACTED] (Test 4)

Test 4, Spannung der Außenleiter aufgezeichnet in der [REDACTED]
(2. fehlgeschlagene Umschaltung bei Ausfall [REDACTED] und [REDACTED])

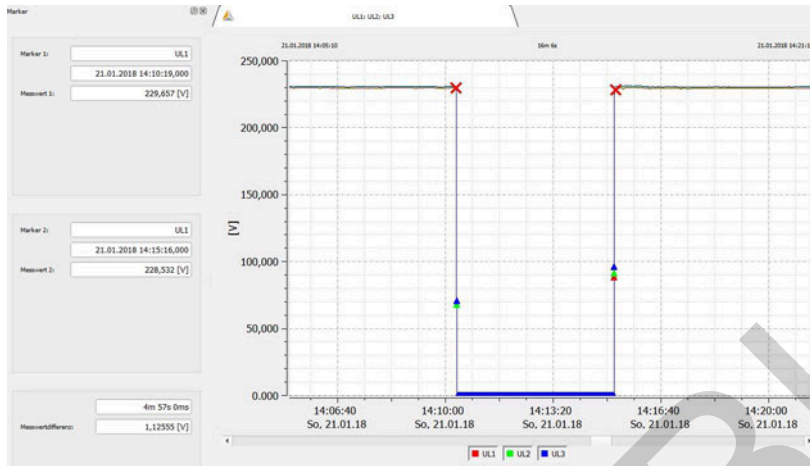
12.7 Spannung an der [REDACTED] (Test 4)

Test 4, Spannung der Außenleiter aufgezeichnet in der [REDACTED] (3. fehlgeschlagene Umschaltung bei Ausfall [REDACTED] und [REDACTED])

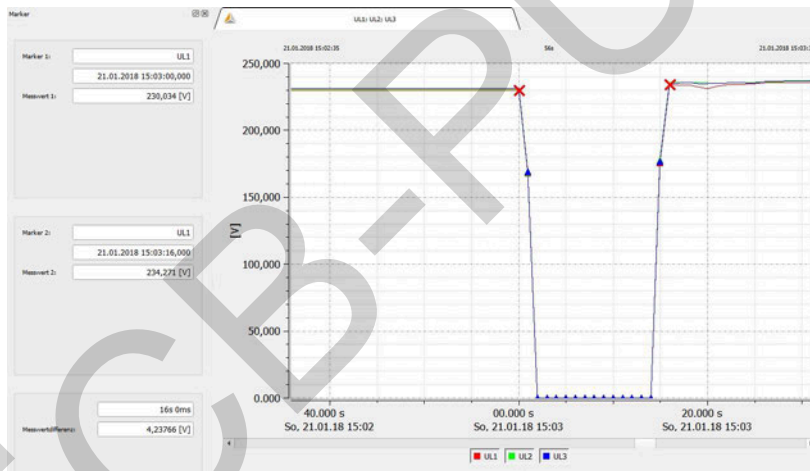
12.8 Spannung an der [REDACTED] (Umschaltung [REDACTED] auf [REDACTED])

Test 4, Spannung der Außenleiter aufgezeichnet in der [REDACTED] (erfolgreiche Umschaltung [REDACTED] auf [REDACTED])

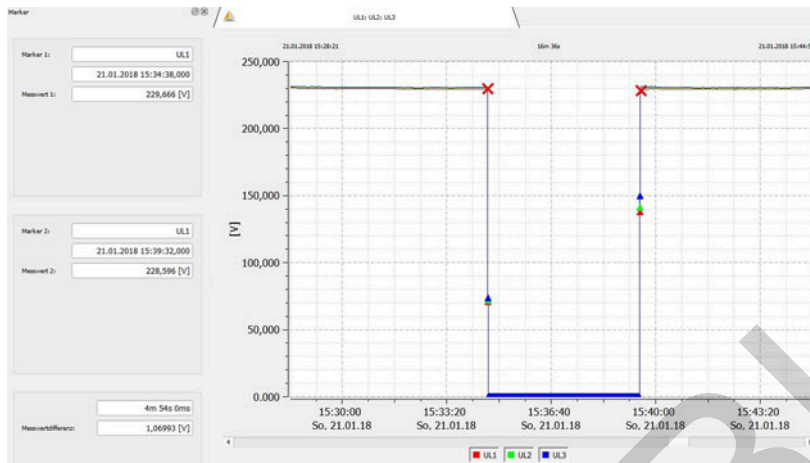
12.9 Spannung an der [REDACTED] (Test 4)

Test 4, Spannung der Außenleiter aufgezeichnet in der [REDACTED]
 (4. fehlgeschlagene Umschaltung bei Ausfall [REDACTED] und [REDACTED])

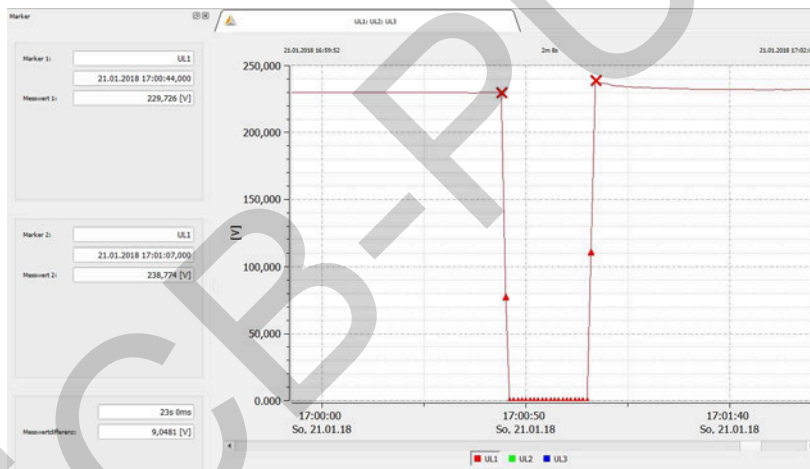
12.10 Spannung an der [REDACTED] (Test 4)

Test 4, Spannung der Außenleiter aufgezeichnet in der [REDACTED]
 (Umschaltung bei Ausfall [REDACTED] und [REDACTED] mit einer Unterbrechungszeit von 23 Sekunden)

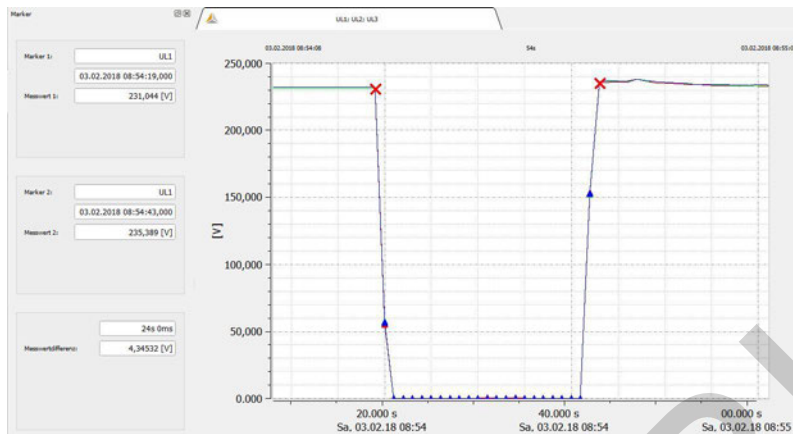
13.2 Spannung an der [REDACTED] (Test 1)

Test 1, Spannung der Außenleiter aufgezeichnet in der [REDACTED] (Umschaltung bei Ausfall [REDACTED] und [REDACTED] mit einer Unterbrechungszeit von 24 Sekunden)

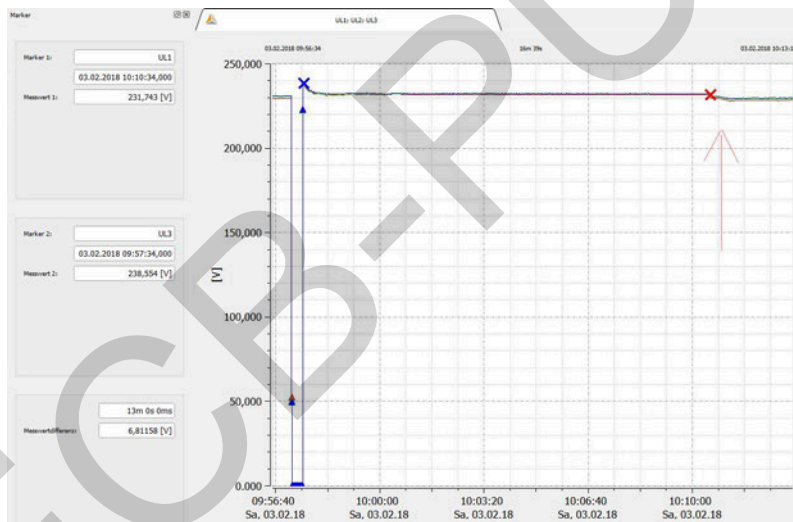
13.3 Spannung an der [REDACTED] (Test 2)

Test 2, Spannung der Außenleiter [REDACTED] (Umschaltung bei Ausfall [REDACTED] auf [REDACTED] und Rückschaltung ca. 10.10 Uhr mit gestörter Längstrennung in der [REDACTED])

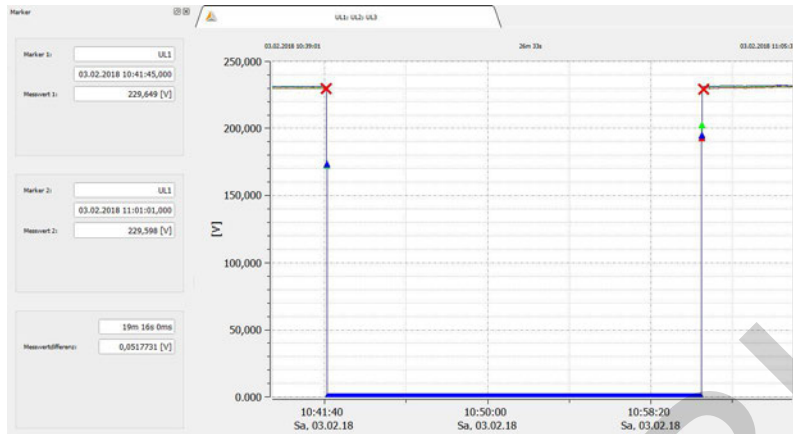
13.4 Spannung an der [REDACTED] (Test 3)

Test 3, Spannung der Außenleiter [REDACTED] (erfolgreiche Abbruchbedingung der [REDACTED] 2, Black-Out der Liegenschaft für ca. 20 Minuten)
