European Central Bank
Sonnemannstr. 20
60314 Frankfurt

Bericht über die Prüfung der Sicherheitsstromversorgung

Nr.: 2524210626

Art der Prüfung: Wiederkehrende Prüfung **Prüfdatum:** 17.11.2020
Prüfgrundlagen: Verordnung über die Prüfung technischer Anlagen und Einrichtungen in Gebäuden (TPrüfVO)
Angaben zur Anlage: [REDACTED]
Anlagenbeschreibung siehe folgende Seite.

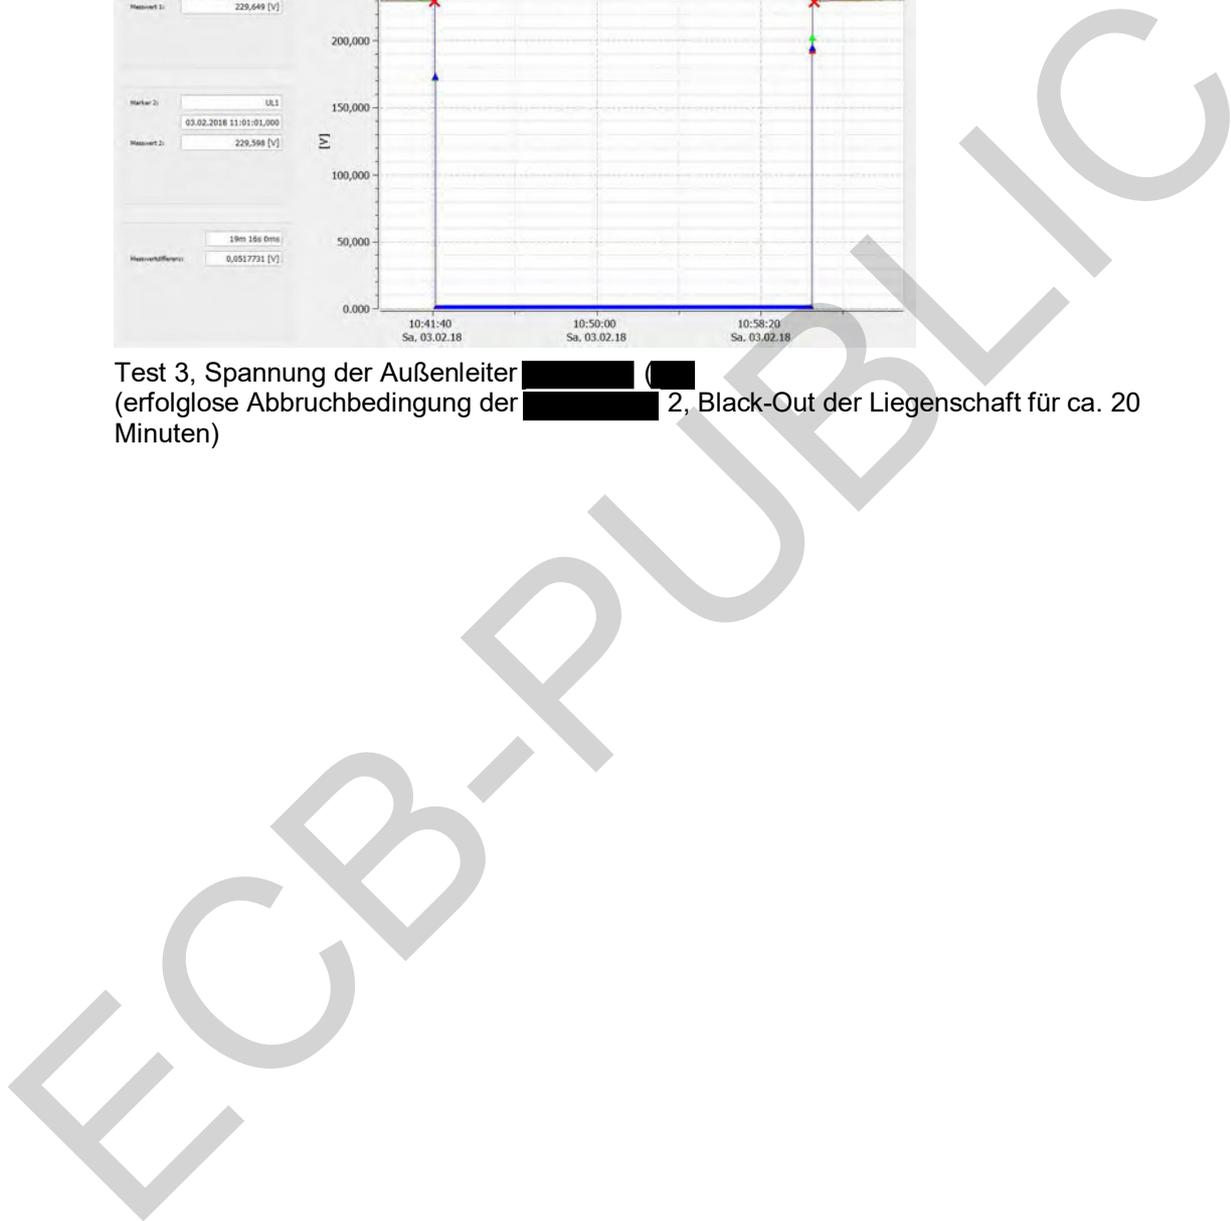
Test 3, Spannung der Außenleiter [REDACTED] (erfolgreiche Abbruchbedingung der [REDACTED] 2, Black-Out der Liegenschaft für ca. 20 Minuten)
